第 2 部 室內 滋生 蚊子 的地方

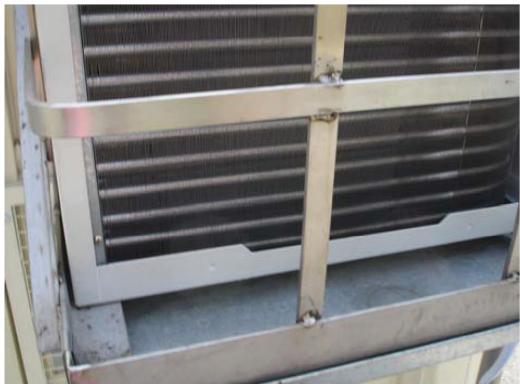
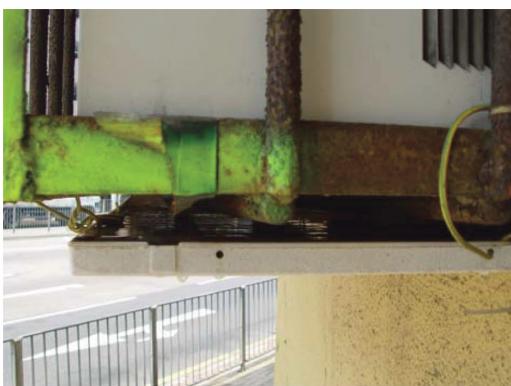
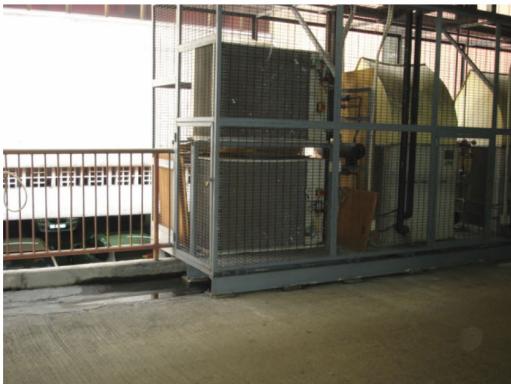
冷氣機底 的托盤

滋生蚊子的原因：
*托盤積水無法排走。

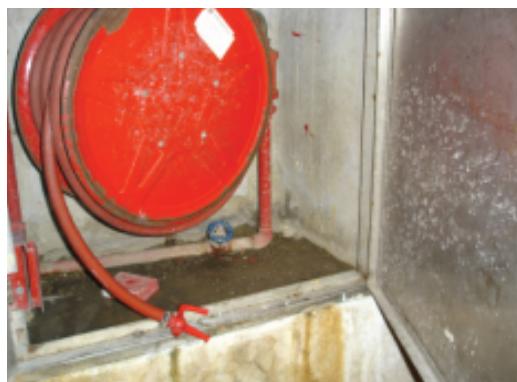
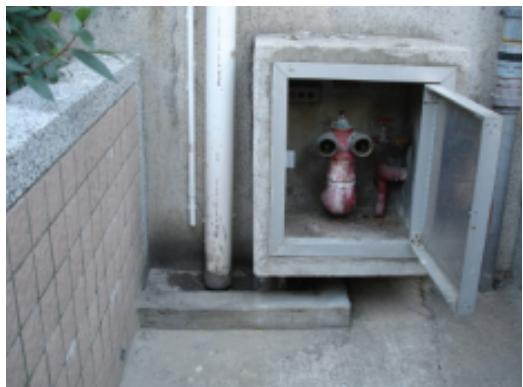
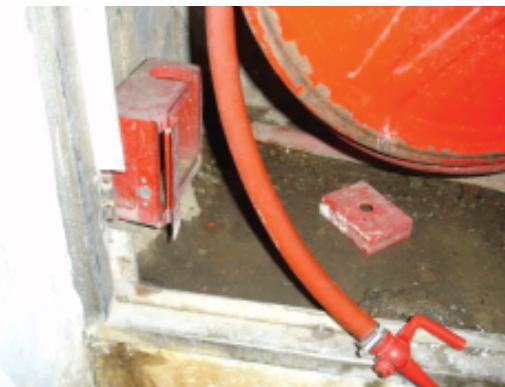
消防喉櫃

滋生蚊子的原因：

*控制閥漏出的水積存在喉櫃底部。

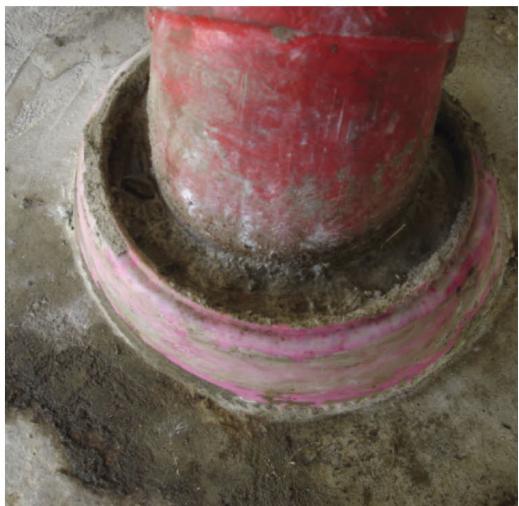
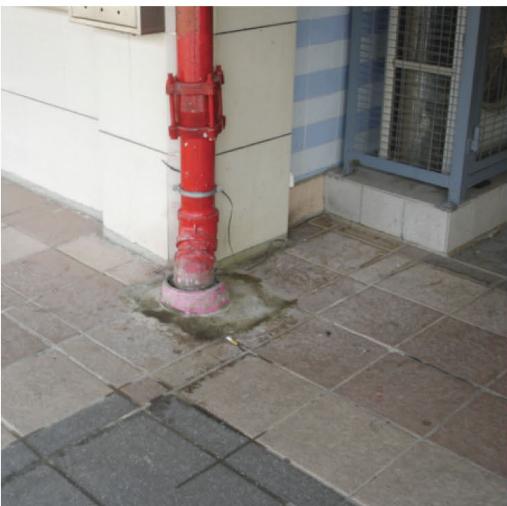
渠管底的環座滋生蚊子的原因：

*渠管底的環座空隙積水。

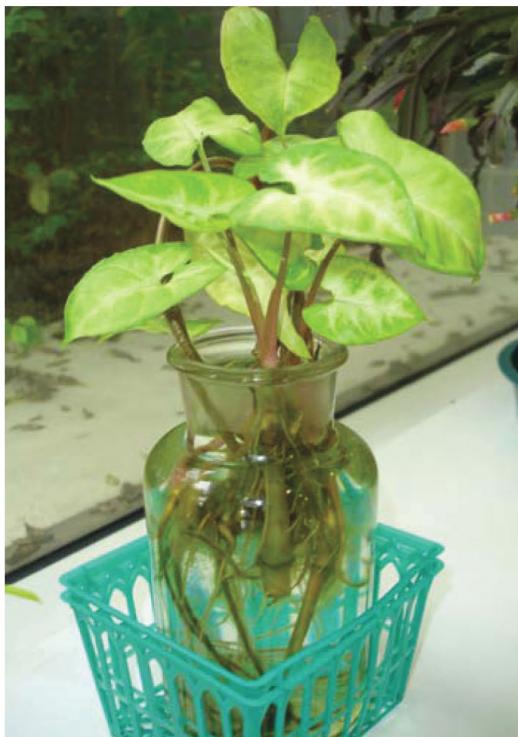
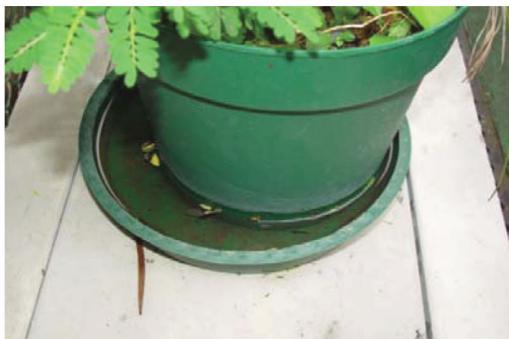
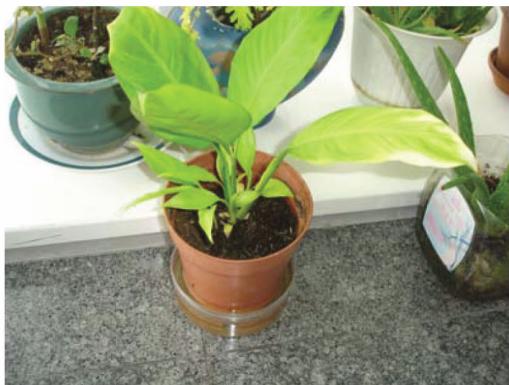
盆栽墊盤
和花瓶

滋生蚊子的原因：

* 墊盤或花瓶內的水沒有每週更換、
清倒或有水剩下。

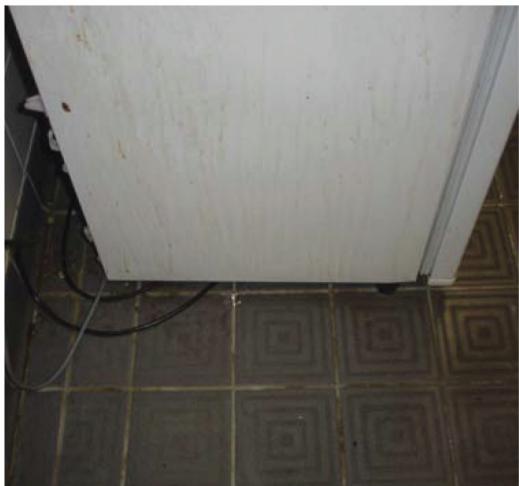
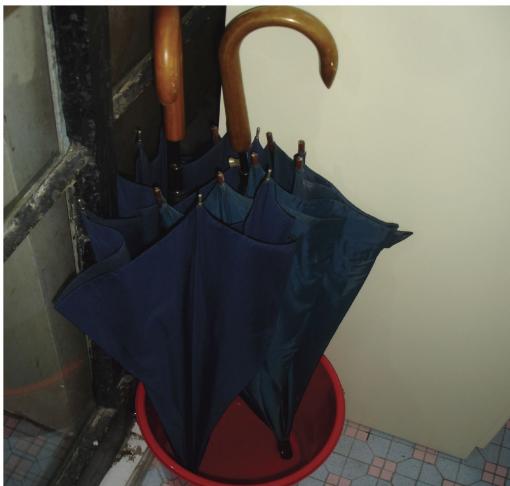
家居容器

滋生蚊子的原因：

- * 沒有每週換水、清倒積水或有水剩下。
- * 沒有經常清倒雪櫃底盤內的積水。

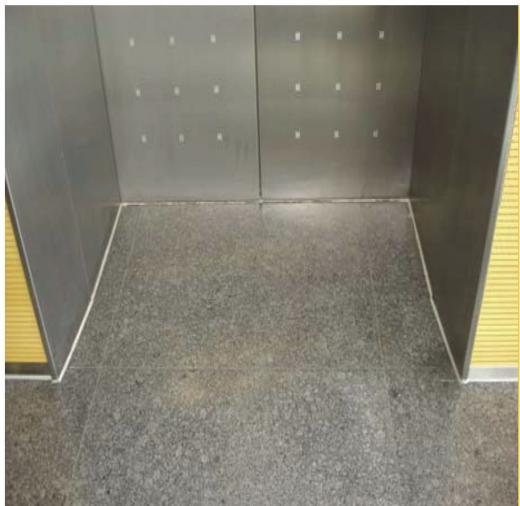
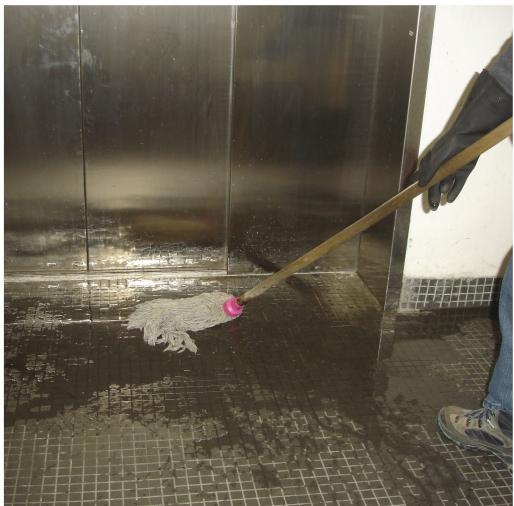
升降機槽

滋生蚊子的原因：

- * 雨水或洗地水從牆壁裂縫滲入
升降機槽。
- * 地台滲漏。

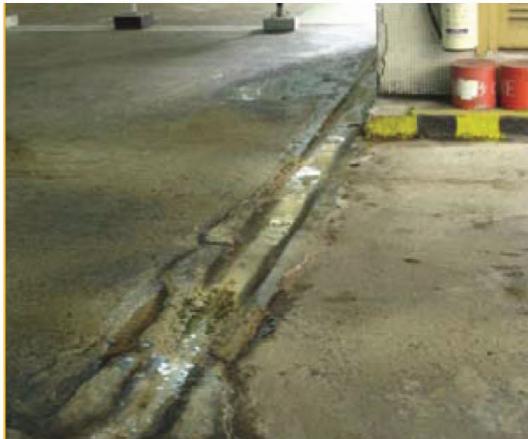
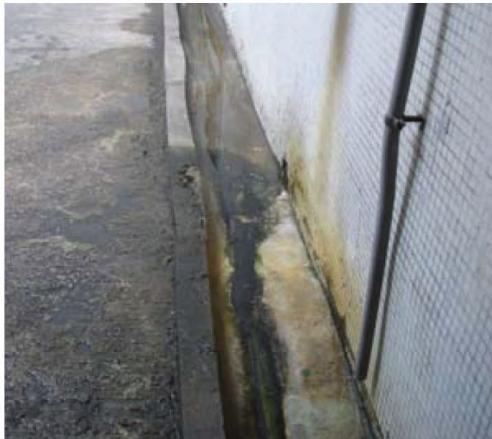
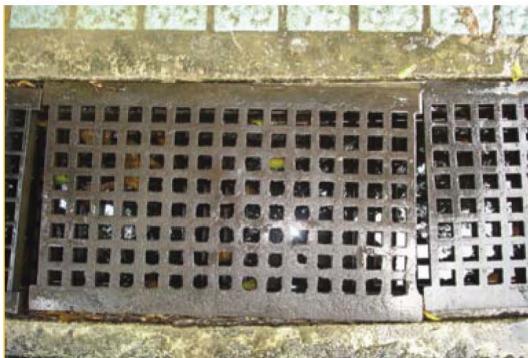
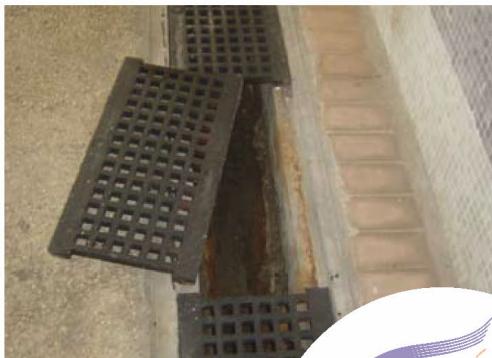
排水渠

滋生蚊子的原因：

* 排水渠有垃圾及沙泥阻塞。

* 坡度不足。
